Marmorite: caracterização e contributo para a sua conservação

Dissertação para obtenção do Grau de Mestre em
Engenharia Civil – Perfil de Construção

FACULDADE DE
CIÊNCIAS E TECNOLOGIA
UNIVERSIDADE NOVA DE LISBOA

Dezembro de 2017

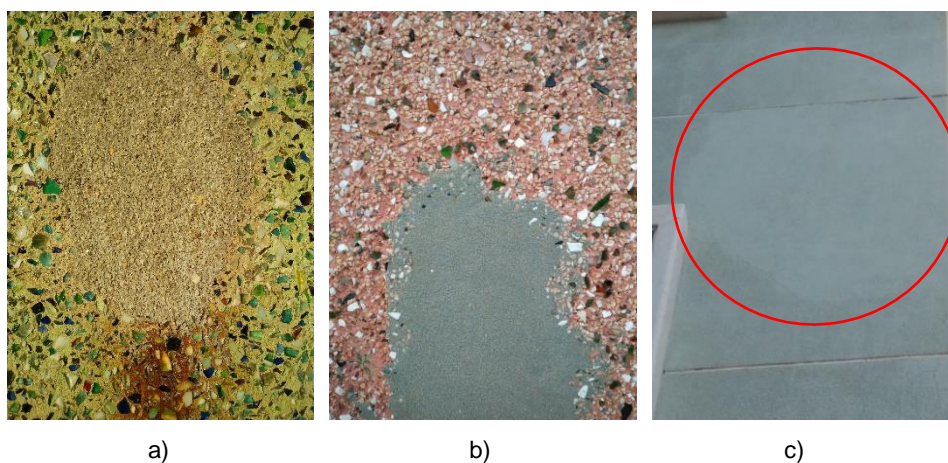
Relativamente às reparações, estas representam na maioria a presença de uma argamassa incompatível, frequentemente de cimento mas também de cal (Figura 3.6a,b), e na minoria, reparações realizadas com argamassa de marmorite. Dada a complexidade das reparações de marmorites, são em norma notórias as diferenças de textura ou cor quando observadas de perto (Figura 3.6c) mas que de longe são mais difíceis de identificar. Noutros casos é visível a aplicação de argamassa e posterior pintura ou apenas pintura que descaracterizam por completo o edifício (Figura 3.7), tornando-o corrente. E o pior vai ser que passa a necessitar de repintura regular, deixando de apresentar a durabilidade sem necessidade de manutenção apresentada até aí. Da análise dos casos em que foi possível tirar conclusões, cerca de 25% possuem reparações e cerca de 75% não possuem. Desses 25%, foi possível concluir que na sua maioria têm aplicadas argamassas incompatíveis que reforçam a falta de conhecimento para a reparação deste tipo de revestimentos. Para reverter esta situação, deve ser retirado o revestimento incompatível e aplicado um revestimento de marmorite visualmente semelhante ao original, formulado com base em estudos bibliográficos. Tal como referido por um dos marmoritadores entrevistados, uma argamassa de marmorite realizada com ligante e agregados semelhantes aos obtidos de amostra. Se possível recorrendo ainda a uma caracterização experimental. Nem sempre é possível recriar uma marmorite exatamente igual, visto que alguns materiais já não se encontram disponíveis (Govaerts et al., 2013) mas será de certeza possível recriar uma compatível técnica e esteticamente. Para aplicação de argamassas de reparação, devem ser formuladas diversas marmorites com a técnica original (já apresentada e discutida anteriormente) e será escolhida aquela que mais se aproxima da que está ainda bem conservada e aplicada no edifício em questão.

Figura 3.6 – Reparação com argamassa de cal (a), cimento (b) e com marmorite semelhante, notando-se algumas diferenças de cor (c)

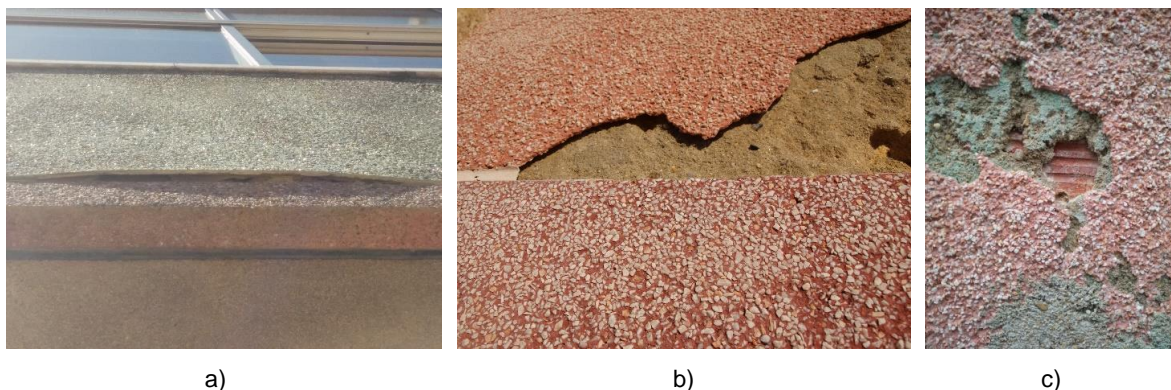
Uma das anomalias mais frequente nos estudos analisados e mais observada é a perda de aderência que se pode apresentar em fases diferentes: o descolamento do revestimento face ao suporte, o abaulamento quando se apresentam convexidades no revestimento, a fendilhação e por fim o destacamento, que se traduz na separação do revestimento face ao suporte, originando lacunas (Veiga et al., 2006). Os destacamentos, lacunas ou falta de revestimento foram os mais observados no decorrer do mapeamento visto que são claramente visíveis (Figura 3.8). Em alguns casos apenas se dá o destacamento da camada de marmorite, mas em outros casos mais graves, essa lacuna pode ir até à alvenaria. Nos edifícios onde foi possível aferir se tinham ou não falhas no revestimento, cerca de 40% apresentava falta de revestimento e cerca de 60%, não. Este tipo de anomalia pode dever-se a movimentos diferenciais entre o suporte e o revestimento, à presença de humidade e cristalização de sais na interface entre camadas de revestimento, à ocorrência de corrosão de armaduras na estrutura resistente do edifício, entre outros. No limite pode dever-se à ação humana. Noutros casos ocorre um desgaste da marmorite. Em todos estes casos, quando o revestimento se encontrar em mau estado de conservação, deve retirar-se a argamassa degradada e aplicar uma nova e compatível. Quando a marmorite se encontra em bom estado e apenas se encontra destacada da argamassa de regularização, podem ser injetadas caldas de consolidação dependendo do tipo de ligante da marmorite. Esta técnica foi aplicada na conservação da fachada do edifício principal do LNEC com resultados aceitáveis e sem grande alteração das características físicas e aumento das resistências mecânicas (Tavares et al., 2008).

Figura 3.8 – Descolamento e abaulamento (a); descolamento e destaque do revestimento (b); desgaste da marmorite e lacunas até à alvenaria (c)

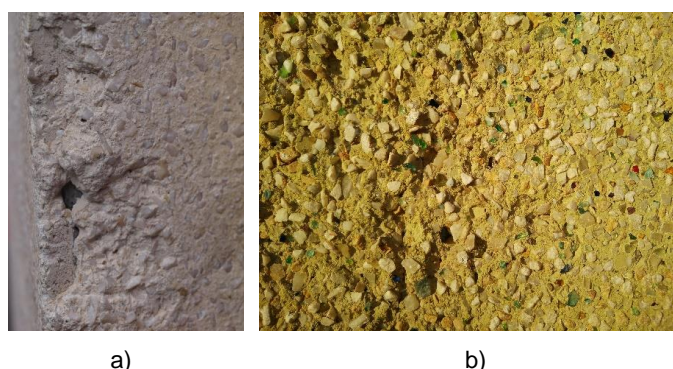
Outro tipo de anomalia frequente é a perda de coesão (Figura 3.9b) caracterizada pela desagregação dos agregados e consequente degradação do revestimento. Pode dever-se a uma má formulação da argamassa, ou incorreta técnica de aplicação, mas também a infiltrações de água da chuva que levam à degradação ou lavagem do ligante (Veiga et al., 2006). No estudo de Tavares et al. (2008), para conservar zonas com perda de coesão, estas foram pulverizadas com água de cal. Esta solução revelou-se adequada para revestimentos com a cal como ligante e atua apenas na camada superficial. Os resultados obtidos revelaram que se reduz o volume de vazios, não há alterações de cor, as resistências mecânicas aumentam e as características físicas não variam muito. Para além disso, não constitui barreira ao vapor de água; portanto, pode ser uma boa opção para tratar estas anomalias em marmorites de cal de cor clara.

Figura 3.9 – Falta de revestimento e erosão (a) e perda de coesão (na imagem, na zona mais à esquerda) (b)

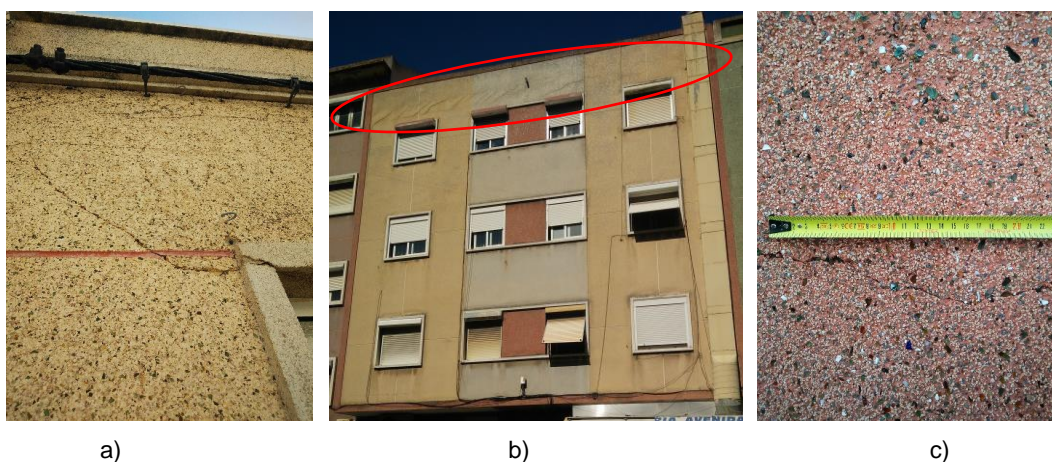
Uma das anomalias, também bastante frequente são as fendas e fissuras (Figura 3.10) que podem provocar a perda de material. As fendas são mais gravosas e profundas, localizando-se ao longo de toda a espessura do revestimento, enquanto as fissuras são mais superficiais, podendo até ser microfissuras.

Figura 3.10 – Fendas e fissuras

Este tipo de anomalia pode estar associado à incorreta formulação e aplicação do revestimento, mas também a tensões especialmente nas zonas de vãos e também entre o revestimento e o suporte, expansões térmicas ou corrosão ou ainda associadas a deslocamentos na estrutura e à presença de argamassas incompatíveis. Estas anomalias podem ser bastante gravosas levando à degradação do revestimento e, portanto, necessitam de ser tratadas. Nos casos mais gravosos é necessário retirar a marmorite (o painel, em

norma), e tratar a camada de reboco (Govaerts et al., 2013). No caso de fissuras e microfissuras, estas podem ser apenas colmatadas com material compatível ou com ações de consolidação (Veiga et al., 2006).

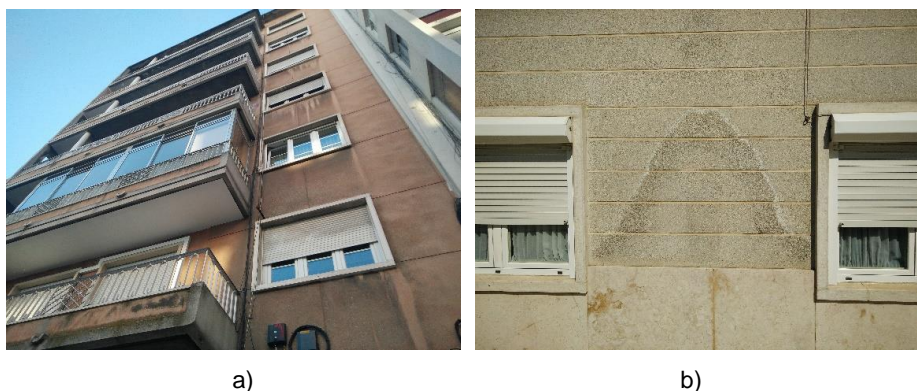
Em relação à sujidade (Figura 3.11a) verificada em praticamente todos os edifícios (98%), esta deve-se principalmente à falta de manutenção das fachadas. Como referido anteriormente, estas fachadas são facilmente laváveis pela água da chuva, mas, deve ser feita uma limpeza geral ao fim de certo período de tempo, por exemplo ao fim de cada 10 anos. Os edifícios que apresentam maior grau de sujidade são aqueles localizados em zonas onde há maior poluição devido ao elevado número de carros, pessoas ou indústrias. Outra anomalia recorrente é o aparecimento de manchas (Figura 3.11b), relacionadas com a ascensão de água capilar, ou infiltrações que danificam o revestimento. Este tipo de anomalia foi recorrentemente observada nos revestimentos, em dias de chuva. Também é frequente nestes revestimentos o desvanecimento da cor da marmorite ou até mesmo manchas que tornam o revestimento bastante heterogéneo devido a intervenções de reparação ou inexperiência na aplicação deste revestimento. Na conservação do edifício do LNEC, estas diferenças de cor foram colmatadas com a aplicação de uma patina artificial, para homogeneização cromática, por pulverização e posterior passagem com trincha. Neste caso foi utilizada uma velatura semi-transparente, com pigmento natural mineral diluído em água de cal, de modo a aproximar-se da cor pretendida (Veiga et al., 2006).

Figura 3.11 – Sujidade do revestimento (a) e manchas (b)

Nas ações de conservação da marmorite, a limpeza é das primeiras tarefas a realizar. Muitas técnicas e equipamentos podem ser utilizados dependendo do grau de sujidade e estado de degradação. Para determinar se o modo de limpeza é adequado, devem ser realizados ensaios expeditos em zonas escolhidas para o efeito (Govaerts et al., 2014b). O revestimento deve ser lavado com água sob pressão e eventualmente com escova de cerdas macias e água (Veiga et al., 2006).

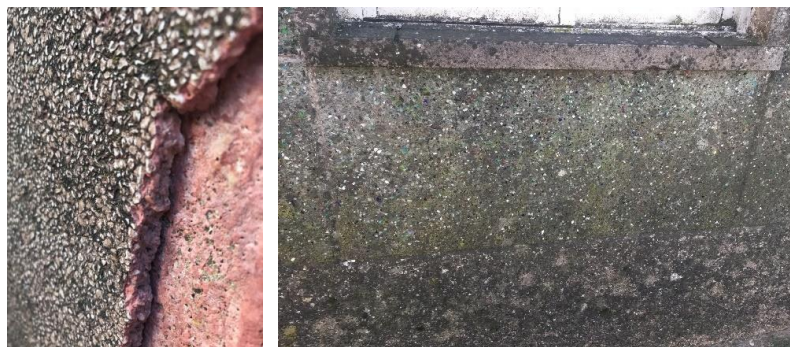
Nos casos onde há elevada poluição ou vegetação é muito frequente o aparecimento de anomalias como a colonização biológica (Figura 3.12) que se caracteriza por manchas pretas, verdes ou alaranjadas, dependendo do ataque que sofre e das reações que ocorrem. Nas ações de conservação deve ser aplicado um produto biocida para eliminar e prevenir o aparecimento desta anomalia (Veiga et al., 2006).

Figura 3.12 – Colonizações biológicas em marmorites

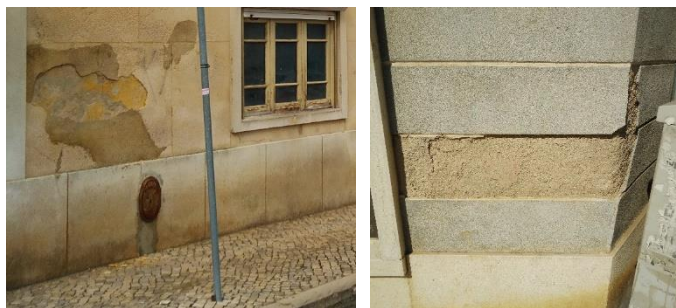
Figura 4.1 – Edifícios com lacunas e marmorite, de onde foi possível retirar amostras

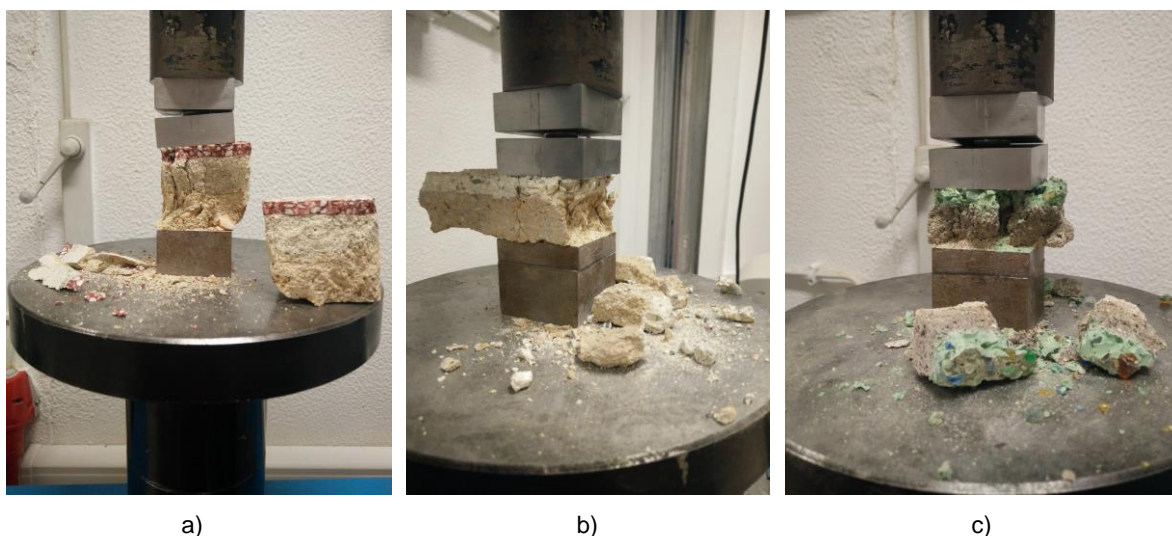
Figura 4.7 – Rotura dos provetes PN12_3 (a), MM3_6 (b), RM7P_1 (c)

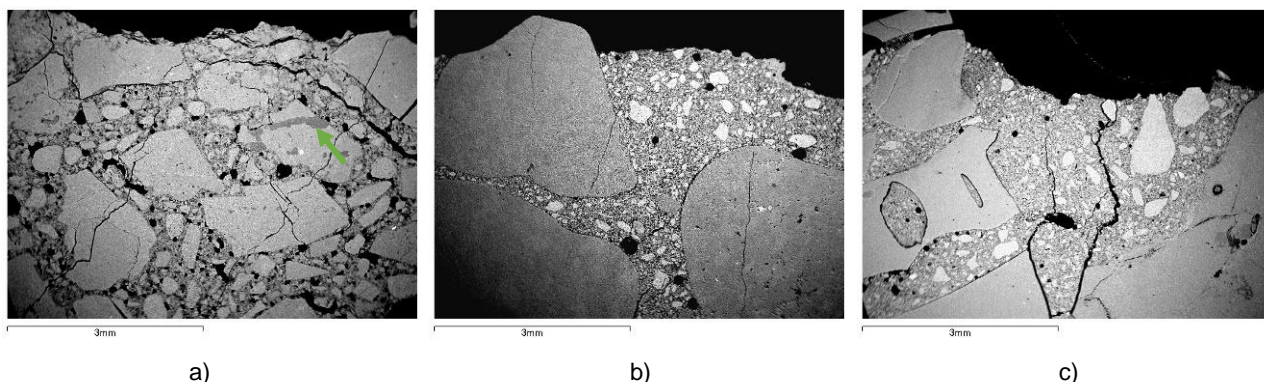
Figura 5.15 – Observação ao MEV das amostras PS4 (a) com veios escuros no agregado (seta verde), PN2V (b) com heterogeneidade de dimensão do agregado e RM7P (c) com fissura ao longo da amostra.
